## Válvulas variables y mucho más

Nuestro tercer estudio de casos es sobre un Nissan Sentra GXE 2001 que cuenta con un motor 1.8L QG18DE como el que vimos en los primeros dos estudios de casos. El vehículo no pasó la inspección del estado de Illinois del OBD II (sistema de diagnóstico a bordo) por un código de diagnóstico de fallas (DTC) P0335 correspondiente al sensor de posición del cigüeñal. Si se borra el DTC, vuelve a cero muy rápidamente y se convierte en un DTC almacenado. La definición del código sugiere que la causa de un DTC P0335 podría ser un problema de sincronización del sensor de posicionamiento/fase. El motor también se sobrecarga en marcha lenta. La Imagen 1 que aparece en la página 3 muestra la sobrecarga en Estacionar y Primera. El motor QG18DE está equipado con sincronización variable de válvulas de leva de entrada. Por defecto, la sincronización de

Sincronización  
variable de válvulas y  
mucho más

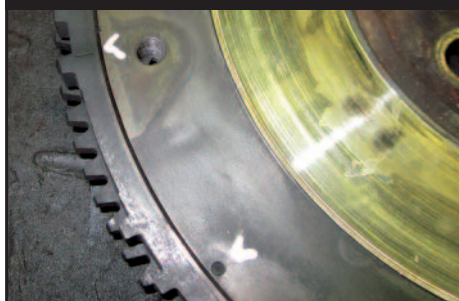
Las flechas en la foto muestran las marcas del ensamblaje en el volante del motor y en la corona dentada. Esas marcas deberían estar alineadas.

Como se puede ver en la foto, la corona dentada se movió. La corona dentada muestra un encogimiento de interferencia ajustado al volante del motor, con lo que parecen ser marcas de golpes para asegurarla. No hay soldaduras que la mantengan en su lugar. Luego de reemplazar el volante del motor (el

La pregunta es qué pudo haber provocado que la corona dentada se moviera. Luego de mirar con mayor detenimiento, parecía haber algo de decoloración por calor donde el disco de embrague hacía contacto con el volante del motor. Hablé con Bob y me dijo que se había cambiado el embrague de ese vehículo dos veces. Se debe tener en mente que sólo tiene 105.000 km recorridos. ¿Eso indica que hay un problema con el plato de presión, con el disco de embrague o con el hábito del conductor de llevar el pie sobre el embrague? No puede saberse hasta el momento, pero parece que el calor excesivo tiene algo que ver con el movimiento de la corona dentada.

concesionario tenía dos en stock), el motor funcionó bien.

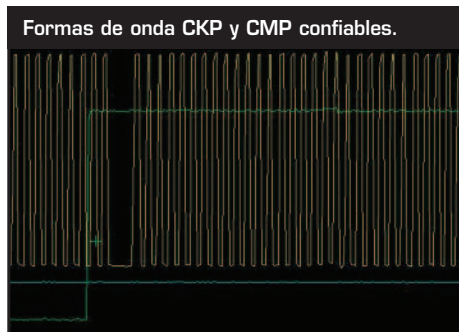
La captura de pantalla anterior muestra los patrones confiables de los sensores del cigüeñal y del árbol de levas correspondientes a un Kia Rio modelo 2004 con caja de cambios estándar. Esos patrones también están disponibles en nuestro sitio web.

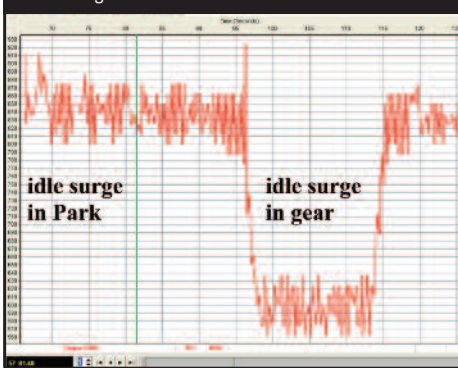
**Imagen 1:** Esta captura de pantalla muestra la sobrecarga en marcha lenta del Nissan Sentra.

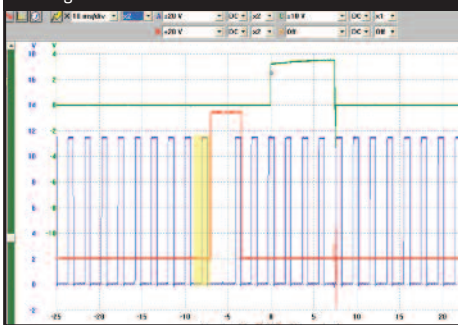
Cuando se activa, el sistema de sincronización variable de válvulas debería hacer avanzar la sincronización de la leva de entrada 20 grados del cigüeñal. Sin embargo, la señal en forma de onda del sensor de levas de escape parece tener un retraso de unos 10 grados del cigüeñal. Probablemente la cadena de sincronización esté estirada, lo que también provocó el fallo P0355. Aunque el mecanismo de sincronización variable de válvulas provoca que el árbol de levas de entrada avance como debe hacerlo, la sincronización del árbol de levas de entrada también tiene un retraso de unos 20 grados del cigüeñal. Probablemente esta sea la causa de la sobrecarga. La rueda dentada de levas de entrada puede haber saltado un diente, o podría haber otra explicación mecánica. El uso de un osciloscopio unido a los sensores del cigüeñal y del árbol de levas nos permitirá diagnosticar las fallas mecánicas en el motor sin tener que desarmarlo. Saber lo que uno encontrará antes de quitar el primer tornillo nos evita un posible error de diagnóstico y nos ahorra mucho tiempo; además, nos permite ofrecer al cliente un costo estimativo de la reparación mucho más preciso.

**Imagen 2:** Este es un patrón no confiable. La leva de escape parece estar retrasada unos 10 grados del cigüeñal.

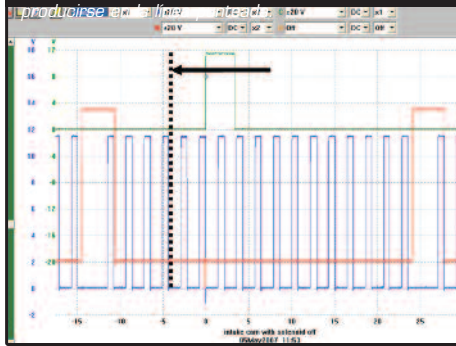
**Imagen 3:** La señal proveniente del sensor de velocidad del árbol de levas de entrada debería producirse
