Caso de la culata del Stratus

Este episodio de diagnóstico se refiere a un Dodge Stratus 2005 con un motor de 2.4L (vin J) con transmisión automática. La luz de falla del motor está encendida y tiene registrado un código de falla DTC P0491 (rendimiento del sistema de inyección de aire). El coche sólo tiene 39.000 millas en el odómetro y luce muy limpio. Después de comprobar los boletines de servicio aplicables y no encontrar nada, saqué la descripción del código de falla para comprender mejor cómo se registró el código.

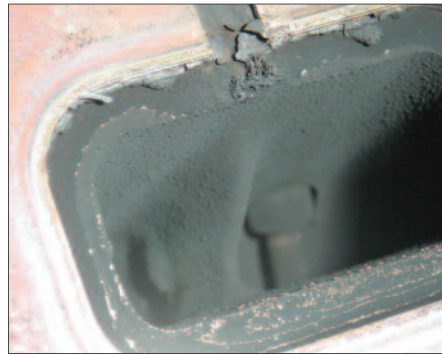
¿Qué sucede con esta imagen? Puede parecer obvio ahora, pero no lo será tanto con el motor montado.

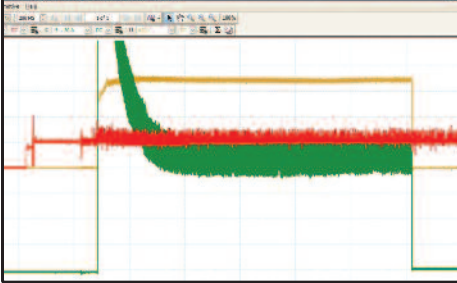
Conectándolo aquí me dice que el PCM estaba encendiendo el sistema. Este pin proporciona la energía para el relé de la bomba de aire. Esta es la señal dorada que podrá ver en la figura 1 de la página 3.

Conectándolo aquí me dice lo que el sensor estaba transmitiendo al PCM. Se trata de la línea roja en la figura 1.

El cable de energía de la bomba, antes del relé. Conectando una sonda de corriente aquí me dice que la bomba estaba trabajando y es el trazo verde en la figura 1.

Esta primera pantalla (Figura 1) fue tomada con el sistema conectado como debe ser. El trazo dorado muestra que el PCM está de hecho enviando la energía al relé, y el patrón actual de la bomba muestra que el relé está activado y la bomba está funcionando. El flujo de caudal de aire sin embargo, sólo aumentó ligeramente, a justo por debajo de 1,0 voltios.

Figura 1: El trazo dorado indica que el PCM está potenciando al relé. El patrón actual de la bomba indica que el relé está activado y la bomba está funcionando. El Flujo de Caudal de Aire aumentó ligeramente, por debajo de 1.0 volt.

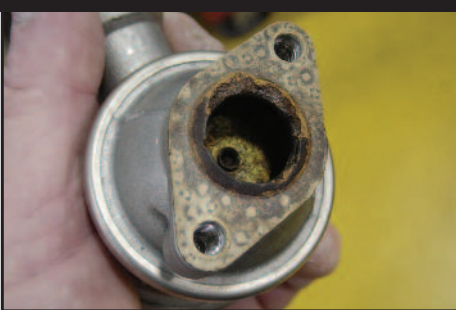
Figura 2: ¿Cómo puede tener esta válvula tanta corrosión? Y por qué es el flujo actual del motor mas elevado sin la restricción

Esta vez, quité la válvula con la manguera conectada y prendí el motor de nuevo. El aire fluyó bien. Así fue como me di cuenta de que aunque era muy difícil pasar a través de la válvula, la presión del resorte era normal y la bomba tenía fuerza suficiente para abrir la válvula. La restricción tendría que estar por el lado del escape, y eso significa quitar el colector.

Se reemplazó la válvula unidireccional, junto con la bomba de aire (se produjo una severa fluctuación de la corriente en el original) y el relé (según lo recomendado por el fabricante cuando se cambie la bomba de aire). La pantalla en la figura 3 en la columna siguiente fue tomada después de esta reparación.

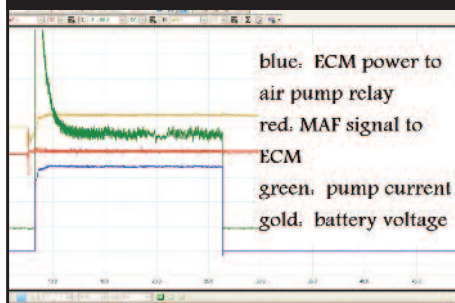
Esta vez, agregué un canal para incluir el voltaje de la batería. Esto me permitió identificar el punto en la tabla cuando la tecla se enciende, el motor comenzó y luego se apagó nuevamente. La información muestra que todo está funcionando como se supone, pero sólo cambió el Flujo de Caudal de Aire 0.10 voltios con la bomba funcionando. Parece que todavía hay una restricción en algún lugar.

Figura 3: La reluctancia magnética CKP produce un patrón de Corriente Alterna sinusoidal, pero el ruido en la señal puede indicar un problema con el sensor.

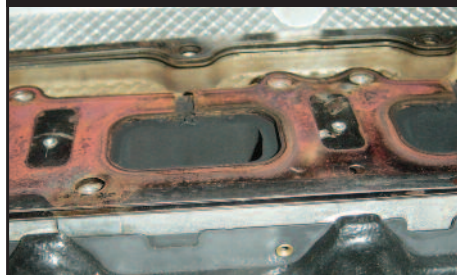
Los orificios no estaban obstruidos, porque no había ninguno para obstruir! En algún momento en el pasado de este coche, la culata se había cambiado por otra cumpliendo con las emisiones federales, pero los orificios nunca fueron perforados. El técnico que hizo el trabajo fue lo suficientemente inteligente como para saber que esto no funcionaría y usó doble empaquetadura en el colector de escape después de cortarles pasajes de su propio diseño en las juntas (Figura 4).

Figura 4: No habían orificios que pudieran estar bloqueados. Se usaron empaquetaduras dobles durante una reparación previa, con ranuras cortadas donde los orificios debían haber estado.

Como se puede ver, la culata de especificación Federal no tiene ningún orificio para el sistema de inyección de aire secundario (Figura 4), mientras que la culata con especificaciones de California si los tiene (Figura 5). La culata con especificaciones Federales, sin embargo, tiene un orificio para Recircularización de Aire, que la culata con especificaciones de California no tiene. En este caso, el técnico que hizo la reparación anterior, trató de perforar los orificios e instalar un perno para sellar el orificio que sobraba.

Costó bastante para terminar con este trabajo. No hay mucha demanda de nuevas culatas de motor para la versión de California del motor 2.4L. Nuestro distribuidor originalmente ordenó una reconstruida para nosotros, pero cuando llegó era una culata de especificaciones federales, igual a la que quería cambiar. La solución final fue pedir una nueva culata para cambiarla.

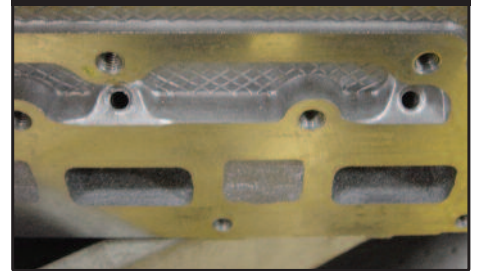
Figura 5: Esta foto de la culata con especificaciones de California muestra claramente los necesarios orificios para la inyección del aire. No es fácil conseguir una de estas culatas.

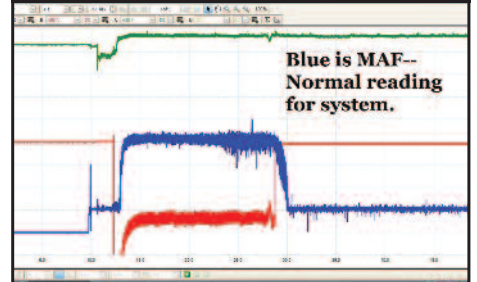
Figura 6: Haciendo una prueba con el medidor después de cambiar la culata me permitió verificar la reparación y también proporcionar patrones conocidos y correctos para referencia futura.

Como último paso, conecté mi medidor para verificar la reparación (Figura 6). Sólo he visto la corriente del motor y la señal de Flujo de Caudal de Aire, puesto que ya había confirmado que el sistema estaba funcionando. Quería saber cómo luciría un sistema normal sin restricciones en caso de que me encuentre con algo similar en el futuro. ¡Espero que hayan disfrutado de esta historia! **WELLS**
