WELLS Point

Volumen 11 Tomo 3, Verano 2007

El Triángulo de la Desgracia

Esta edición del caso de estudio fue proporcionado por "G" Jerry Truglia.

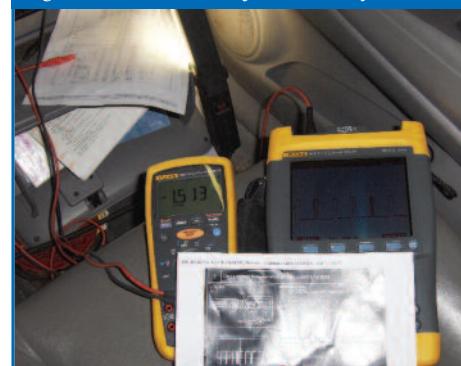
Figura 1: Revisando el voltaje entre HTE+ y HTE-

Continuando con el organigrama de la Toyota y revisando el voltaje entre HTE + y HTE - del Módulo de Control del Motor (ECM), concluí que la lectura de 1.49 voltios y la forma de onda que se asemeja al ejemplo de la Toyota (Figura 1). El organigrama de la Toyota entonces declara que el ECM debe de ser reemplazado. He estado en esto por algún tiempo y es difícil para mí tener que reemplazar un ECM sin revisar primero cada sensor y componente que esté asociado a ésto. Yo pienso que los organigramas deben de ser renombrados "gráficas problemáticas" porque en muchos casos ésto es en lo que usted se encontrará.

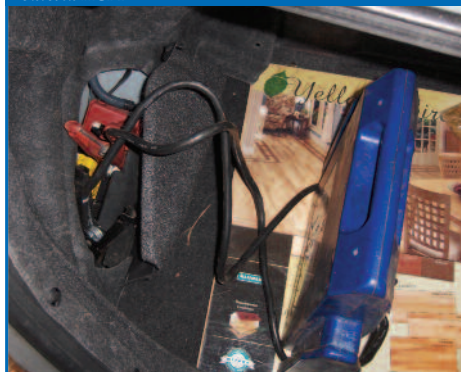
Figura 2: Instalando el paquete de batería en la batería AGM

Como el organigrama no tiene sentido para mí, yo decidí regresar a lo básico y la prueba de la batería de los 12 voltios. Encontré que el tapete absorbente de cristal del vehículo (AGM) con batería de 12 voltios estaba por debajo de la especificación. Una palabra de precaución, tenga cuidado cuando cargue la batería de 12 voltios AGM porque esto puede y la dañará si la corriente del cargador actual sobrepasa de los 3.5 amperes.

Como usted puede observar en la Figura 2, instalé el paquete de la batería y volví a probar el ECM nada más para verificar que estaba haciendo la prueba con el voltaje correcto. Mientras hacía la prueba otra vez, capturé el medidor idéntico y las lecturas de alcance, con una diferencia: el DTC P1636 había desaparecido.

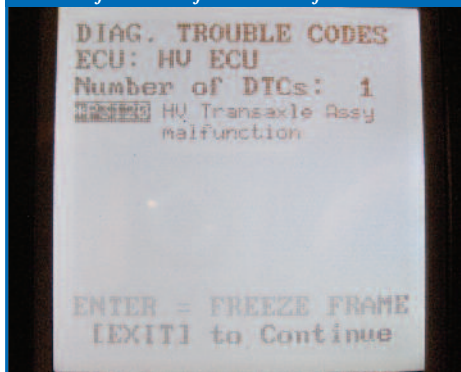
Figura 3: DTC P3120 Malfuncionamiento de Ensamblaje del Transeje de Alto Voltaje

DTC P3002 (Serial de Anormalidad de Comunicación de Alto Voltaje) lidia con un problema de comunicación del ECU de Alto Voltaje. Este DTC regresa aún con la batería de 12 voltios AGM completamente cargada. Yo sabía que el vehículo ahora tenía un problema grave con el sistema del alto voltaje pero procedí a revisar los otros DTCs. P3120 (Malfuncionamiento del Ensamblaje de Transeje

de Alto Voltaje) (Figura 3) confirmó el Alto Voltaje del DTC P3002, pero tenía que ver en el subsistema DTC 253 Generador de Solución de Corto Interfacial. El subsistema DTC me llevó a la causa de mi problema de alto voltaje. El MG tenía un corto en el embobinado el cual confirmé con mi medidor megohm (Figura 4 - Malo y Figura 5 - Bien.)
