Sincronización variable de válvulas de Nissan

La sincronización variable de válvulas le brinda a los diseñadores de motores lo mejor del mundo de la potencia y de la economía.

Los estudios de casos sobre este tema fueron proporcionados por John Thornton

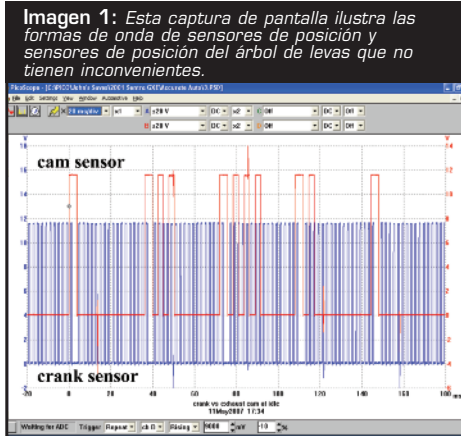
secuencia de órdenes de encendido. Busque un único impulso seguido de tres impulsos, seguido de cuatro impulsos y luego dos impulsos antes de que la secuencia se repita. La cantidad y secuencia de los impulsos en esta serie es la misma que la de la orden de encendido del motor (1, 3, 4, 2). Refiérase a la imagen 1 para ver un ejemplo de las formas de onda normales de un sensor de posición y sensor de posición del árbol de levas.

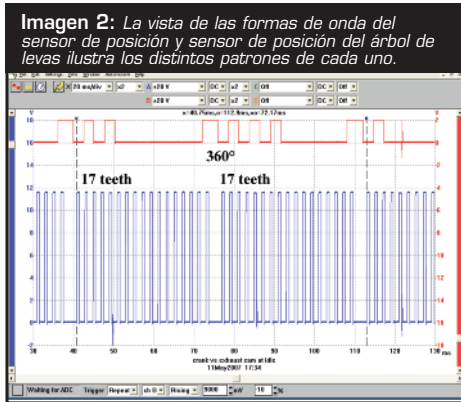
En la imagen 2, las formas de onda del sensor de posición y sensor de posición del árbol de levas se han ampliado. En la figura 3, hemos superpuesto y ampliado más las formas de onda para ilustrar mejor la relación entre ambas.

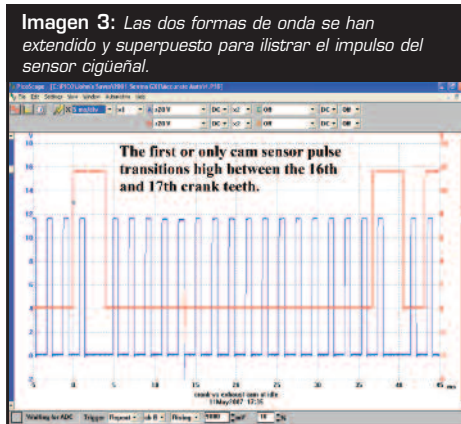
¿Qué aprendimos? Cada serie de impulsos en las formas de onda del sensor de posición del árbol de levas comienza entre el decimosexto y decimoséptimo impulso de los dientes del cigüeñal. Sólo las transiciones de impulsos del sensor de posición del árbol de levas disminuyen cinco grados del cigüeñal antes del primer impulso de la señal del sensor de posición. Ésta es una relación normal entre las señales de ambos sensores y será un dato importante para nuestro próximo diagnóstico. Estas formas de onda se extrajeron de un Nissan Sentra GXE 2001, motor 1.8L con 35.000 millas.

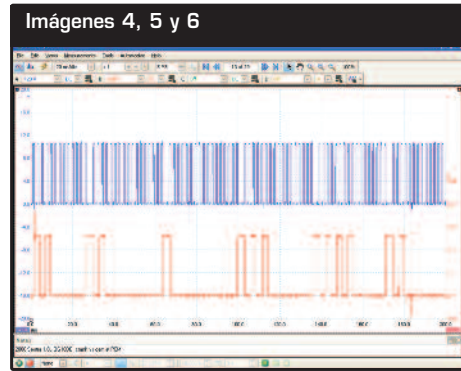
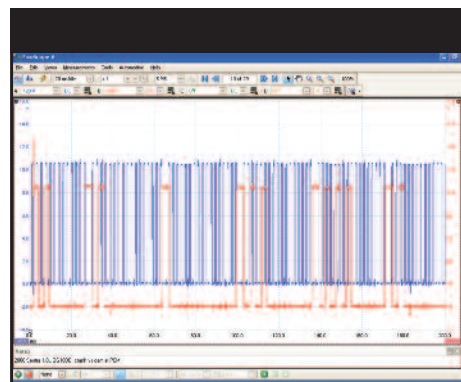
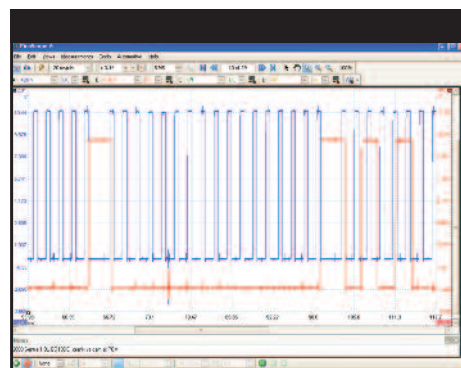
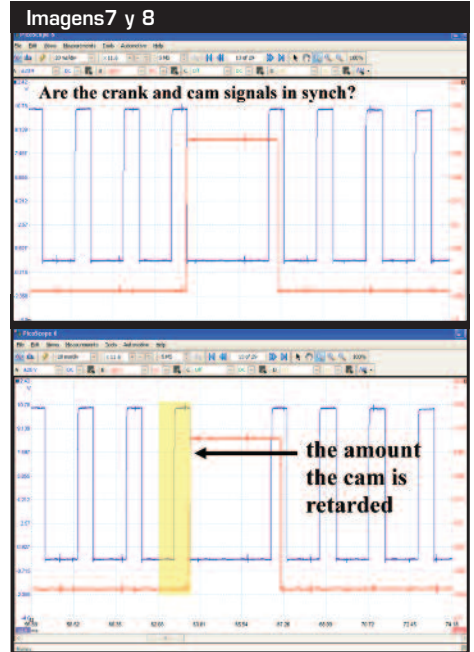
Nuestro segundo estudio de caso es un Nissan Sentra GXE 2000, también con motor QG18DE 1.8L con 98.000 millas en el odómetro. El cliente reclama que la luz MIL está iluminada. Hemos evaluado los códigos de diagnóstico de fallas y se detectó el código P0335 (sensor cigüeñal). Se revisarán las señales del sensor de posición cigüeñal y el sensor de posición del árbol de levas para ver si se encuentra alguna pista con respecto al código P0335. El PCM se ha quitado del estuche para tener un acceso a la señal más fácil.

En esta serie de capturas de pantalla hemos ampliado la imagen de las formas de onda de los sensores a fin de ilustrar la relación entre ambos. En las últimas dos capturas de pantalla, aparentemente la forma de onda del sensor de levas está demorada.

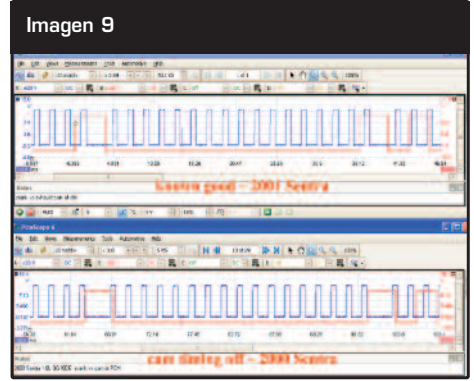
La imagen 9 muestra la sincronización demorada de la leva en comparación con un vehículo que funciona normalmente. Se requiere de un diagnóstico más profundo para determinar la causa del problema. ¿La cadena de sincronización está extendida? ¿Ha habido saltos en la cadena? A las 98.000 millas, cualquiera de estos defectos tendrá una probabilidad distinta.
