## Válvulas variables y mucho más

Nuestro tercer estudio de casos es sobre un Nissan Sentra GXE 2001 que cuenta con un motor 1.8L QG18DE como el que vimos en los primeros dos estudios de casos. El vehículo no pasó la inspección del estado de Illinois del OBD II (sistema de diagnóstico a bordo) por un código de diagnóstico de fallas (DTC) P0335 correspondiente al sensor de posición del cigüeñal. Si se borra el DTC, vuelve a cero muy rápidamente y se convierte en un DTC almacenado. La definición del código sugiere que la causa de un DTC P0335 podría ser un problema de sincronización del sensor de posicionamiento/fase. El motor también se sobrecarga en marcha lenta. La Imagen 1 que aparece en la página 3 muestra la sobrecarga en Estacionar y Primera. El motor QG18DE está equipado con sincronización variable de válvulas de leva de entrada. Por defecto, la sincronización de

Sincronización  
variable de válvulas y  
mucho más

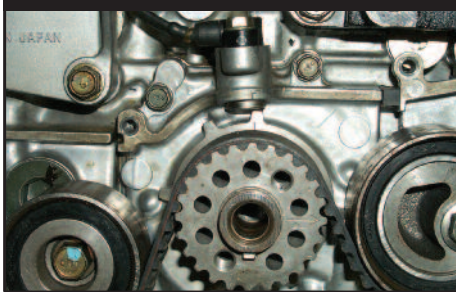
**Imagen 4:** Este sensor de posición del cigüeñal está ubicado por encima de un reluctor con una secuencia dentada distintiva
